# 透視度に影響されない水中構造物点検技術 『音響カメラ搭載型ROV』

株式会社本間組 土木事業本部 技術部 技術開発研究室

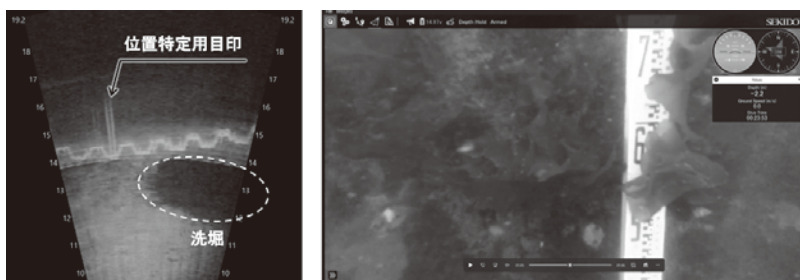
図5 撮影映像 (左: 音響カメラ、右: 光学カメラ)

板に大きな欠損及び裏埋材の吸出しがないこと、及び岸壁前面の海底地盤が一部洗堀されていることが確認できた(図5)。従来の潜水士による港湾施設の定期点検診断における調査(表2)と比較すると、付着物の除去が必要な肉厚測定や鋼材の腐食状況確認などの調査項目はROVで代替することは出来ないが、変状や欠損、海底地盤の調査はROVに替えることが可能であり、濁水下においては効率的になることが示された。

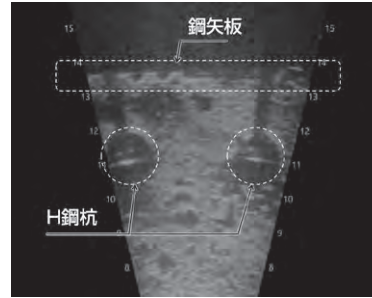
図7 音響カメラ映像例

係留岸壁と平行に延長約一〇〇mの範囲について音響カメラを用いて撮影し、その後対象物に近接して光学カメラを用いて撮影を行った。撮影時間は〇・五〜一時間程度であった。調査の結果、岸壁から一五〜一七m程度離れた位置に一定間隔でH鋼杭及び鋼矢板が残留されていることが確認できた(図7)。音響カメラの活用により俯瞰して対象物を確認できるため、障害物の位置関係の把握が容易であった。また音響カメラの映像で認識された対象物を注視しながら近接し、光学カメラによる撮影を実施した(図8)。対

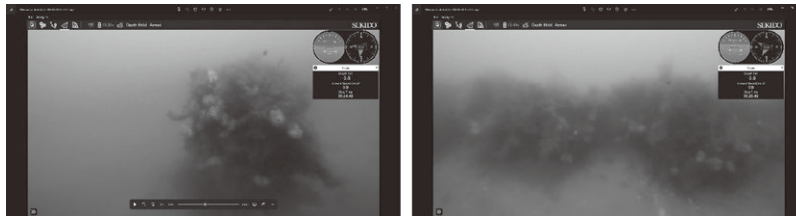
図8 光学カメラ映像例（左：H鋼杭、右：鋼矢板）

象物には藻や海生生物が大量に付着しているため、光学カメラの映像のみでは種類、形状の判別が困難であったが音響カメラでは、H鋼杭、鋼矢板（鉄）と付着物の音波の反射強度の差により、鉄の方がより白く描画され、形状把握が可能となった。濁
