ハイブリッドエポキシ樹脂

～塩分吸着型エポキシ樹脂

コンクリート補修材～

日本国土開発株式会社

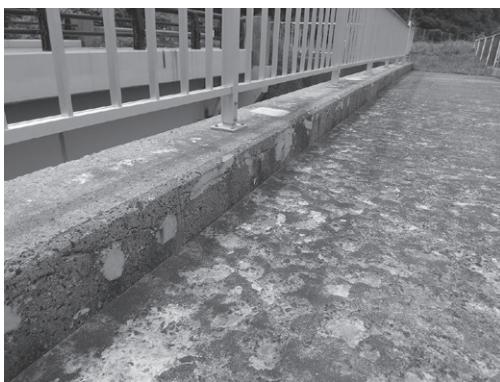
対象の鉄筋コンクリート構造物は、昭和三十七年に供用された側道橋である。海岸からの距離が三〇m程度と近く、常時飛来塩分の影響を大きく受ける環境にある。側道橋の地覆部全体に主筋に沿ったひび割れが発生して錆汁も確認された。は

写真1 側道橋地覆の施工前劣化状況

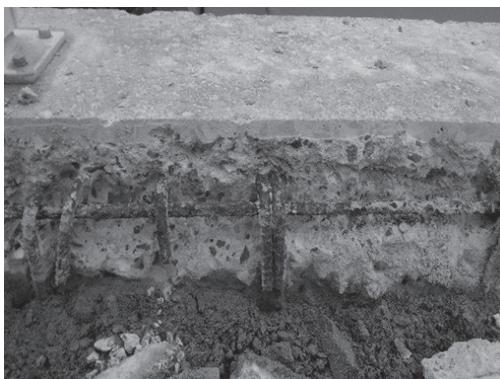
写真2 はつり取り後の鉄筋状況

トのはつり面及び鉄筋に、ハイブリッドエポキシ樹脂を〇・二五kg/m²塗布し、一般的なポリマーセメントモルタルで修復した。はつり取り後の鉄筋及びハイブリッドエポキシ樹脂塗布後の状況を写真2及び写真3に示す。

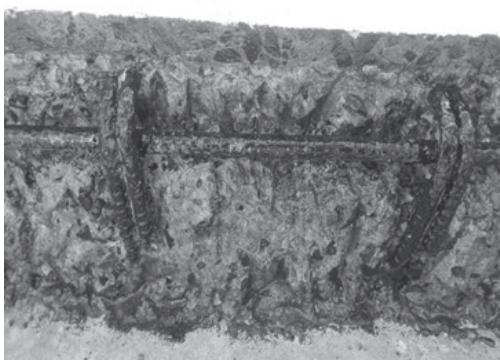
写真3 塩分吸着型エポキシ樹脂塗布後の状況

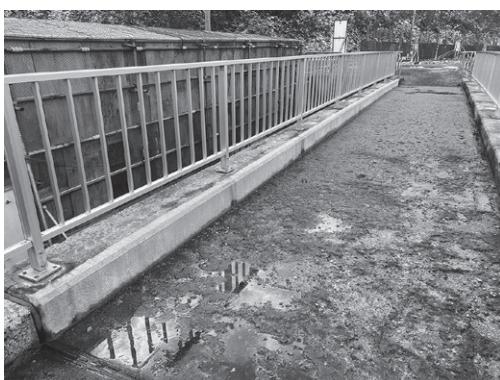
写真4 側道地覆の施工後（7年2か月後）状況

施工七年一か月において実施した打音検査や外観（写真4）に異常はみられていない。外来塩分などによる塩害を受けた鉄筋コンクリート構造物の塩害補修、特に断面修復工法においては、無機系材料を使用し、これに塩分吸着材や亜硝酸リチウムなどの鉄筋防錆性能を有した材料を添加した補修材料が広く使用されているが、ハイブリッドエポキシ樹脂の「プライマー及び鉄筋防錆材」への適用は、本モニタリング結果も含めて、十分な
