国営事業地区等フィールド調査 学生支援事業

令和3年度

当協会では協会設立50周年事業として、優れた技術者の育成・確保の観点から、大学において担当教員の指導の下に国営事業地区等をフィールド調査し卒業論文等を作成する学生に対して、旅費、宿泊費等の諸経費を支援する事業を実施しています。今回、令和3年度事業の支援学生から研究成果の報告がありましたので紹介します。

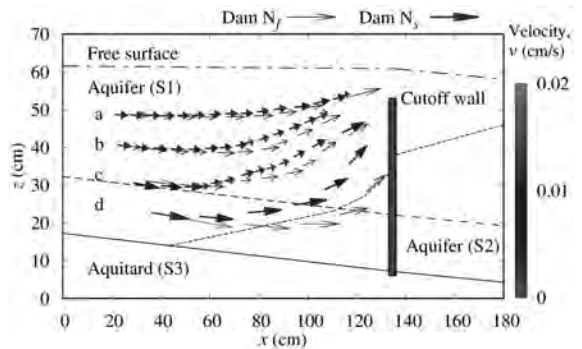
図5 Dam Nの流速ベクトル

北堤を対象として、塩水侵入の有無に応じた流速ベクトルを図5に示す。塩水が浸入するDam N_S の溶質輸送経路は塩水くさびの影響を受けて、塩水侵入のないDam N_f より鉛直方向に高くなる。また、高透水性のS2層を流れる点dの溶質の流速は他の溶質より大きくなる点に特徴がある。

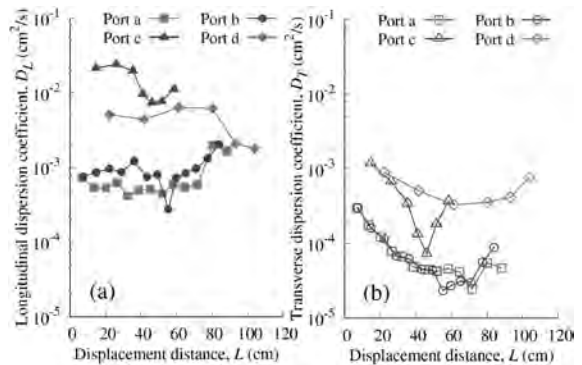
図6 Dam N_S の分散係数

北堤を再現したDam N_S に対して、溶質の輸送距離と分散係数の関係を図6に示す。点c、dの溶質の分散性は他の2点より高く、溶質は大きく拡がるのがわかる。一方、南堤を再現したDam S_S の分散係数を示す図7を見ると、溶質の注入位置が深いほど分散性は高くなる傾向にあるものの、図6の点c、dほど顕著な差はない。したがって、Dam N_S の点c、dを起点とする溶質の分散性の拡大は高透水層の存在に起因するといえる。

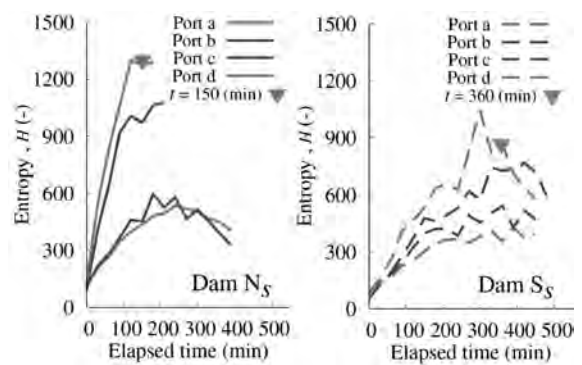
図8 エントロピーの時系列変動

ここに、 k はピクセルの位置指標、 n は総ピクセル数、 P は初期濃度に対する正規化濃度である。エントロピーの時系列変動を図8に示す。Dam N_S 、 S_S ともに、点aとbの変化はほぼ同じであり、地下水表面付近の移流分散

現象に差はないといえる。一方、Dam Nsの点c、dに注入した溶質のエントロピーは大きく増大する。エントロピー増大は溶質分布の拡大と平均濃度の低下を意味することから、北堤帯水層の深部に流入した溶質は希釈されやすいことを表している。そこで、点dに注入した溶質分布を図9に示す。Dam NsとDam Ssの分布形状は大きく異なり、Dam Ssの溶質は希釈されにくい点とDam Ssのエントロピーは小さい点は呼応している。したがって、北堤より南堤帯水層の方が観測濃度は高くなる可能性がある。

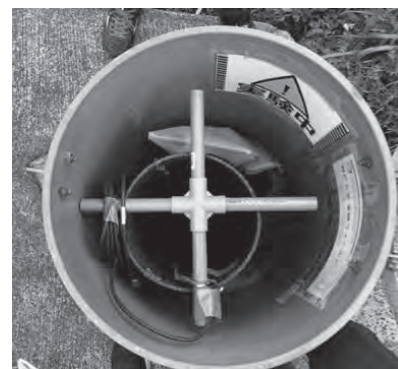
図1 観測井戸(現地調査)

鹿児島県奄美大島の東方22kmに位置する喜界島においては、喜界第一地下ダムが建設されている。同様に沖縄県宮古島においては、皆福、砂川、福里、仲原地下ダムが国営事業として建設され、農業用水の安定供給に貢献している。喜界島には水質観測点が少ない一方で、宮古島においては複数の観測点にて硝酸性窒素、pH、硫酸イオンをはじめとした多くの水質項目が観測されている。地下ダムを保全管理する上で硝酸性窒素(以下、 $\text{NO}_3\text{-N}$ と記す)濃度の現状把握と変動予測は不可欠である。しかしながら、効率的に、かつ、迅速に地下ダムの $\text{NO}_3\text{-N}$ の濃度の変動を予測する手法は確立されていない。そこで本研究では、機械学習を用いて宮古島地下ダム流域における $\text{NO}_3\text{-N}$ 濃度の予測と濃度分布の可視化手法を構築する。

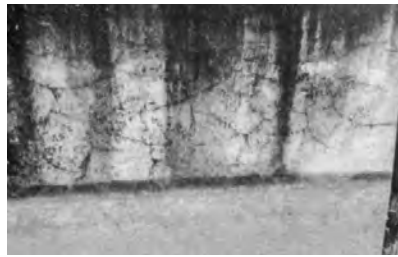
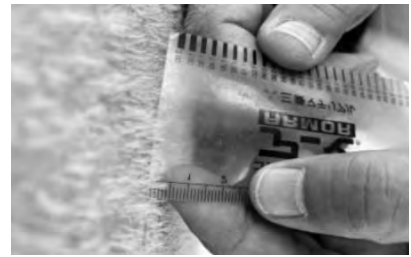
A・B・C工法で確認した変状をPhoto 1・2・3に示す。A・B工法は、気中部でそれぞれひび割れと浮きが発生していた。C工法では、内包する特殊繊維が表面に露出していた。D工法では、ひび割れの自閉を確認した。ここで、ひび割れの自閉とは、微細なひび割れや空隙が反応物により充填される現象を意味する。

Photo 1 ひび割れ

Photo 2 微細ひび割れ

Photo 3 繊維の露出
