# 潜水士の視界確保を目的とした 濁水処理技術『クリアビュー工法』

前田建設工業株式会社 土木事業本部 土木技術部 上級技師長

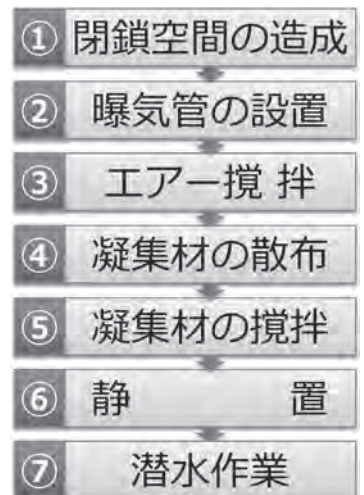
図1 施工フロー

『クリアビュー工法』は、潜水作業エリアに汚濁防止膜等を設置して閉鎖空間を造成した後、凝集材の散布・曝気攪拌により、視界低下の原因となる水の濁りを凝集沈殿させ、透明度を改善する技術です。本工法の施工フローを図1に示します。また、本工法では、魚毒性が低く、凝集能力

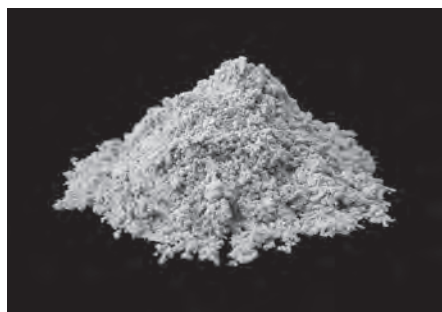
写真1 セーフクリンパウダー

の高い凝集材『セーフクリンパウダー』（写真1）を使用することを特徴としています。以下に、『セーフクリンパウダー』の特徴を示します。

- ① 一材型の無機系粉体凝集材であるため、現場での凝集材添加管理が容易です（従来型の凝集材は、ポリ塩化アルミニウムを添加した後、高分子凝集剤を添加する2段階処理です）。
- ② 凝集作用が強く、沈降性の高いフロックを生成します。

③天然鉱物が主原料であり魚毒性が低いため、水底に沈降した凝集物の回収が不要です（河川管理者との協議が必要となる場合もあります）。

④処理対象となる濁水性状に応じた凝集材を使用することで、凝集不良発生のリスクを回避できます（予備試験を行うことで、適切な凝集材の種類や添加量を決定します）。

ここで、化学物質に鋭敏なヒメダカに対する魚毒性試験の結果を表1に示します。魚毒性：LC<sub>50</sub>の値は、所定の試験期間中に五〇%のヒメダカが斃死する凝集材の濃度を魚毒性の代用特性として示したものです。したがって、魚毒性：LC<sub>50</sub>の値が大きい程、魚毒性が小さいことを示しています。比較のため、従来品であるポリ塩化アルミニウムと高分子凝集材の試験結果も併記します。従来の魚毒性試験は四八時間での試験結果であるため、単純な数値比較は困難ですが、従来の凝集材に比較して、魚毒性が低いことが分かります。

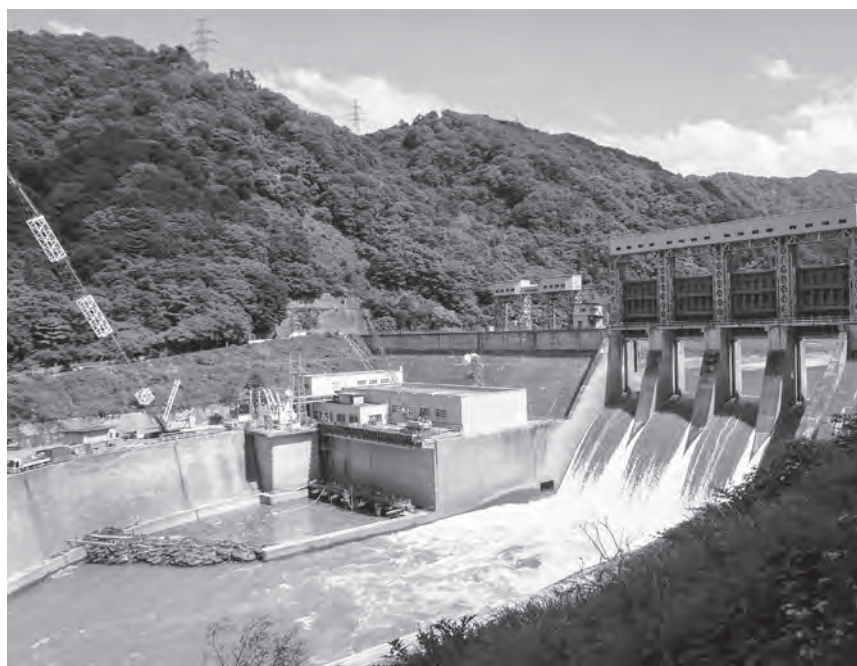
写真2 滝発電所全景

『クリアビュー工法』の効果を検証するため、下記の災害復旧現場にて効果検証を行いました。現場の全景を写真2に示します。

工事概要：新潟・福島豪雨災害（平成二十三年七月末）により発電停止している滝発電所の早期普及に向け、ドラフト内及び放水庭の堆積土砂排除等を行う

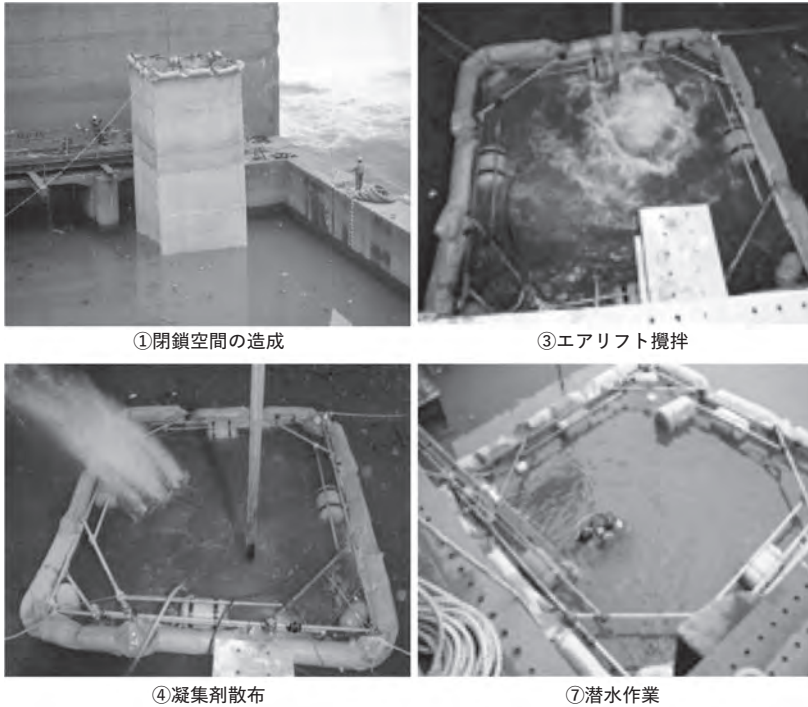
写真3 施工状況

潜水作業範囲に、5<sup>W</sup>×5<sup>L</sup>×14<sup>H</sup>mの汚濁防止膜を設置し、事前室内試験結果をもとに、『セーフクリンパウダー』を三五七mg/L添加し、曝気攪拌を行いました。施工状況を写真3に、処理結果
