国営事業地区等フィールド調査 学生支援事業

令和元年度

当協会では協会設立50周年事業として、優れた技術者の育成・確保の観点から、大学において担当教員の指導の下に国営事業地区等をフィールド調査し卒業論文等を作成する学生に対して、旅費、宿泊費等の諸経費を支援する事業を実施しています。今回、令和元年度事業の支援学生から研究成果の報告がありましたので紹介します。

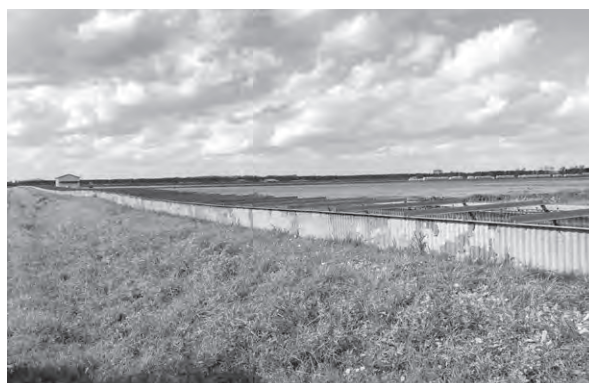
図1 八郎湯地区における不同沈下

設の多くは築造後40年以上が経過しており、老朽化や腐食により維持管理に多大な労力を要している。また、図1に示すような用排水路の不同沈下の影響により、水を流すために多くの施設管理用水が必要となり、農業用水管理に支障を来たしている。この原因は、元来の湖底のほとんどがヘドロ状の軟弱粘土の覆われており、層厚の大きい場所では50mを超えるところも存在するためである。これらの問題の解決のため、老朽化した農業水利施設の更新を行うとともに、幹線用水路の縦断勾配の修正、水管理システムの導入が必要とされている。しかし、改修の必要な用排水路の総延長は100kmを超え、各用排水路の沈下量予測にはボーリング試験やサウンディング試験等から得られたデータが用いられており、多くの労力と費用が必要になっている。

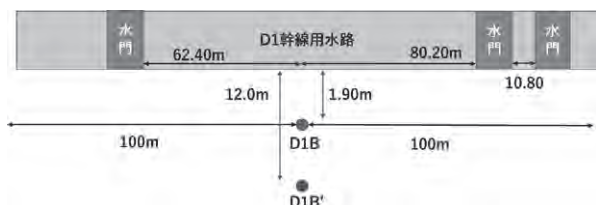
図2 D1幹線用水路概要

八郎湯地区用排水路において特に沈下の著しい、D1幹線用水路とF2幹線用水路を選定した。調査箇所の概要を図2及び図3に示す。用水路の改修のためにボーリング調査が実施された位置を、それぞれ点D1B、F2Bとして、これらの点の両側に幹線用水路と平行となるような測線を100mずつ伸ばし200mの測線を設定した。また、幹線用水路から離れた位置にも、点D1B' と点F2B' を設置し同様に測線を設定した。また、D1B及びF2B測線上においては、表土測定と土壌試料の採取を50m間隔で5箇所実施した。

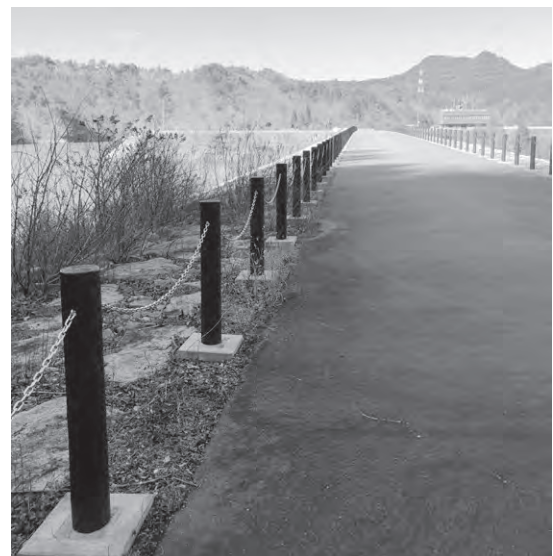
写真1 大柿ダム堤体天端写真

大柿ダムは、請戸川農業水利事業の基幹水源施設として、請戸川中流に建設された中心遮水ゾーン型ロックフィルダムである。ダム軸はほぼ南北方向にあり、堤体の左岸側は薄い尾根に取り付き、その尾根のさらに左岸側は貯水池となる。大柿ダムのダム諸元を表1に、堤体天端の右岸側からの写真を写真1にそれぞれ示す。

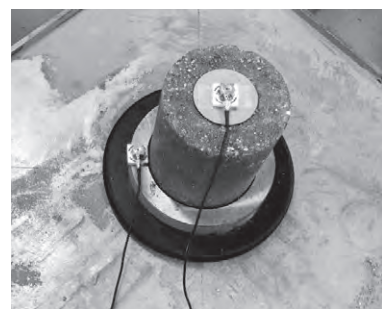
写真2 加速度測定の様子

本調査では物理探査手法の一つである電磁探査により、ダム堤体内部の比抵抗を測定する。電磁探査ではGeopex社製GEM-2と(独)産業技術総合研究所による比抵抗断面分布推定1次元逆解析プログラム(gem2_inv_prof.exe (Ver.8))を用いることにより深さ方向の比抵抗分布を算出する。また、大柿ダムのコア材を用いて締固め試験を行い、モールドから取り出した円柱供試体に振動を与え、加速度測定を行う。なお、コア材はボーリングにより得られたものである。加速度測定では円柱供試体に振動を与え、加速度センサを供試体頭部と振動台に設置し、加速度測定ユニットにより加速度を測定し、波形パラメータや卓越周波数、フーリエスペクトログラム等の振動特性を把握する。写真2に加速度測定の様子を示す。また、現時点では未実施だが、土壌ECセンサにより導電率(EC、電気伝導度)を測定する。電磁探査においては地盤の比抵抗の情報を収集し、加速度測定では、含水比と振動特性、比抵抗(比抵抗の逆数が導電率)の関係について検討し、電磁探査結果から含水比または振動特性が推定できるかを考察する予定である。

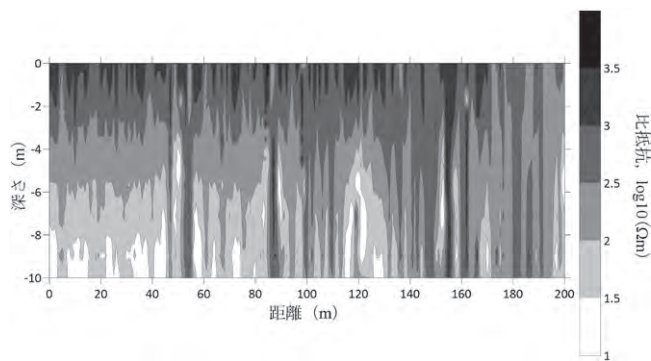
図2 電磁探査調査による比抵抗分布

電磁探査を堤体天端において図1に示した点線部分を測線として行った。また図中には調査結果に影響を与えられられる導電率が高いマンホールのふたの位置を示している。図2に電磁探査により得られた比抵抗分布図の一例を示す。ここで、マン

ホールのふた等の高い導電率の影響をできる限り取り除くために、10Ωm以下の測定データは除外している。深さ2m程度の範囲で0～160m付近においては比抵抗が高く、160～200m付近は比抵抗が低い傾向にある。加速度測定で得られたフーリエスペクトログラムの一例を図3に示す。加速度測定中は供試体の崩壊や破壊は発生しなかった。

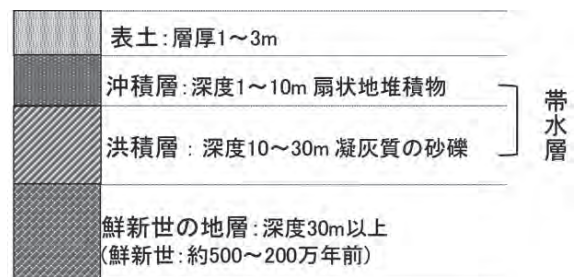
図2 泉田地区の地下地質の概要

また、調査報告の電気探査の結果より、泉田川に沿った扇状地では下流の方が帯水層である沖積層と洪積層の厚さが増すことが分かった(図2)。

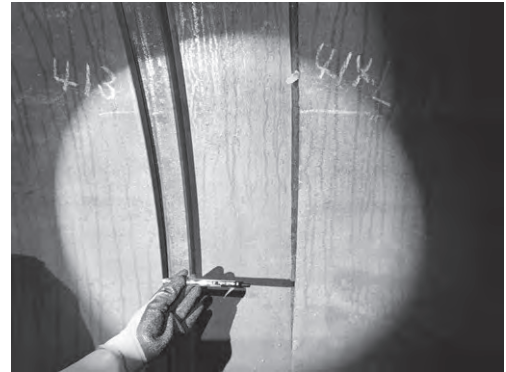
Pic. 1 継手間隔異常

Pic. 1は、管のジョイント間隔が許容移動範囲を大きくはずれ、強化プラスチック複合管の継手部のゴムが露出している様子である。通常強化プラスチック複合管には引張方向に10cm、圧縮方向に5cmの管の移動に対する余裕を設けているが、Pic. 1の場合、抜け方向許容値を超えた約15cmのずれを確認した。また、現場では、引張方向、圧縮方向だけでなく、ねじれ方向の移動も確認した。

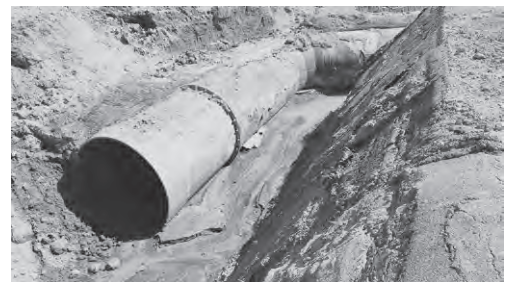
Pic. 2 曲がり管

Pic. 2は、復旧作業中の曲がり管である。写真中で、铸铁管と複合プラスチック複合管の接合部が確認できる。この接合により、スラスト力を相殺するため地盤の受働土圧に見合う有効長を確保している。しかし、実際に発生した動水圧は設計水圧の約4倍であると報告されている。

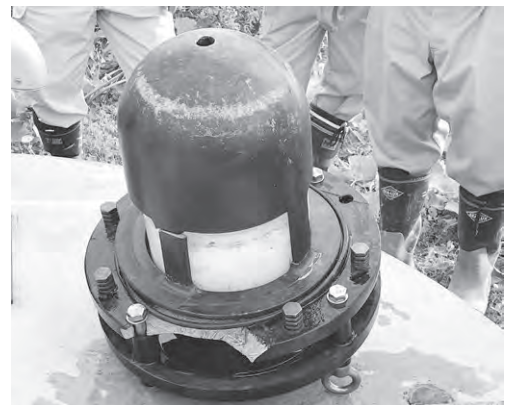
Pic. 3 空気弁の離脱

Pic. 3は離脱した空気弁である。国土交通省(2019)によると、破損した空気弁が設置されていた農業管路の設計動水圧は0.23MPaであったが、非定常流解析の結果、当該区間の破損空気弁設置標高の最大地震時動水圧は1.4MPaであったことが確認されている。このことから現在の農業管路の安全指標は十分でないことがわかる。

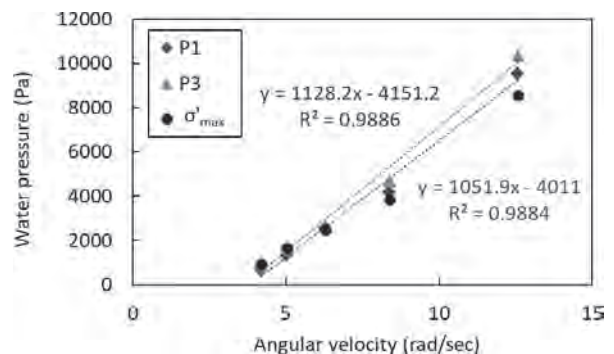
Fig. 1 実験1結果と解析値 σ'_{max}

実験1では、両端閉塞で内部を水で満たしているので、P1とP3で圧力の大きさはほぼ同じ値を示した。P2ではP1とP3より発生した圧力が合成されるので圧力の大きさは0であった。

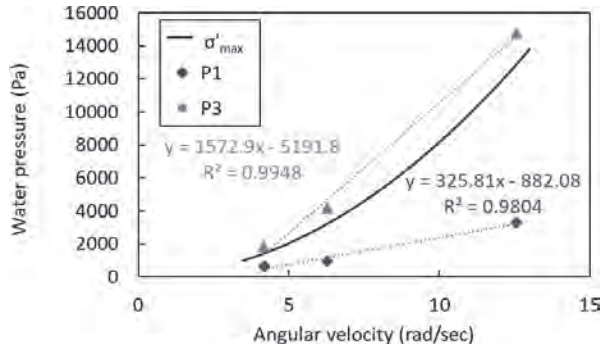
Fig. 2 実験2結果と解析値 σ' max

実験2はP1側を開放端とすることで空気弁を簡易的に再現した。よって、理論上P1側で圧力発生はないはずであるが、P2で発生した圧力の1/4ほどの圧力が観測された。P2では、実験1のP2の値と比較して約2倍の圧力発生が認められた。

地震時動水圧を考慮する上で圧力伝播速度はその重要な要因の一つであるが、今回用いたモデルの管長が地震時動水圧の波長と比較して非常に短いために、発生した圧力は慣性力で観測できることが分かった。実験2の結果より、空気弁を設置することで圧力低下が確認できたが、開放端であるにも関わらず圧力が発生した。原因は、開放端とした空気バルブの口径が管の直径に対して非常に小さく2mmほどであったためであると考えられる。P1側で降圧しても管内のエネルギーは保存されるので、実験2のP2で発生する圧力は実験1のP2の値の約2倍となる。実験2において解析値と実験値は精度60-98%で整合しており、加速度に関するデータが得られれば空気弁を有した管路でも中川¹⁾の式は適応可能であることが示された。

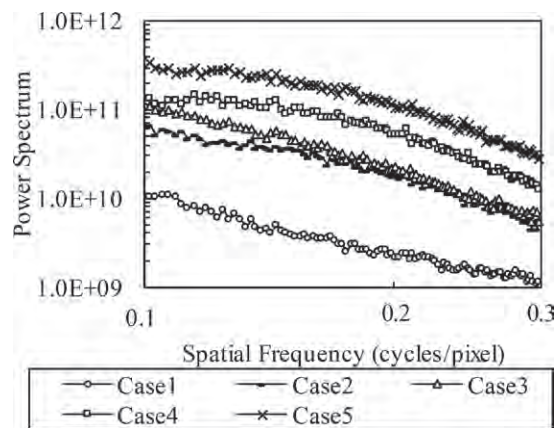
図3 検討ケースのスペクトル分布

図3に各検討ケースにおける空間周波数とパワースペクトルの関係を示す。横軸および縦軸は対数目盛である。本稿では、0.1~0.3cycles/pixelの周波数領域におけるスペクトル分布について検討する。本周波数域では、新設鋼矢板(Case 1)と比較して腐食鋼矢板(Case 2~Case 5)におけるパワースペクトルの増加が確認された。特に、断面欠損(Case 5)、断面減少(Case 4)の順でパワースペクトルの増加が確認された。腐食や断面欠損に伴う鋼矢板の表面の変色や変形により画像内の濃淡差が比較的大きくなること、腐食により濃淡分布が密でかつ複雑になることから本周波数域においてパワースペクトルが増加したと考えられる。

腐食鋼矢板の表面画像におけるテクスチャに着目した結果、腐食状況に応じてスペクトル分布の相違が確認された。可視画像を用いた腐食実態の評価の有用性について示唆される結果が確認された。今後は、実環境下における腐食鋼矢板の熱伝導特性に着目し、鋼矢板の内部方向の評価を検討する。
