ECI方式活用による あいののダム耐震改修工事の施工

清水建設株式会社 東北支店 あいののダム改修その他工事作業所

3ダム堤体耐震補強の概要

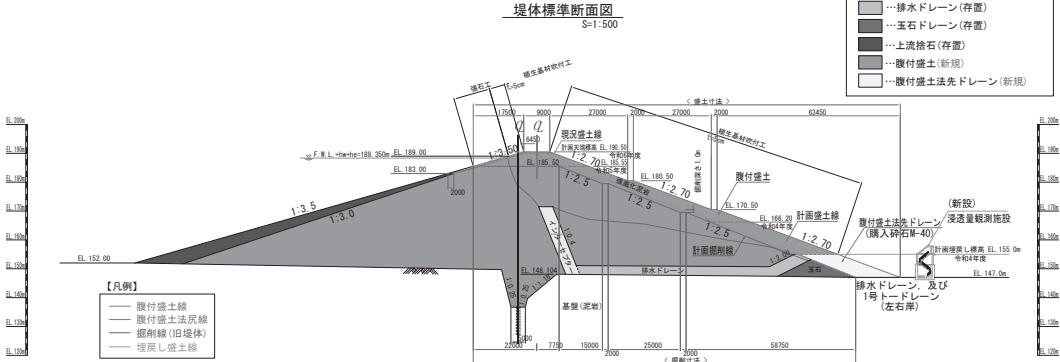
図1 ダム堤体断面図

あいののダムは堤高四〇・八m、堤頂長一三三・九m、堤体積二九三、〇〇〇m³の均一型アースフィルダムである。耐震改修工事としては、ダム既設堤体の一部撤去二〇、〇〇〇m³、腹付盛土四二、八〇〇m³、法面工五、二〇〇m²、その他付帯工を実施した。これは大きく分けて「現状で不足している堤体の安全率一・二を確保する高さでの腹付盛土工事」と「耐震性に課題のあるパラペットとともに堤頂部を撤去し再建築する工事」からなる。図1にダム堤体断面図、図2に平面図を示す。

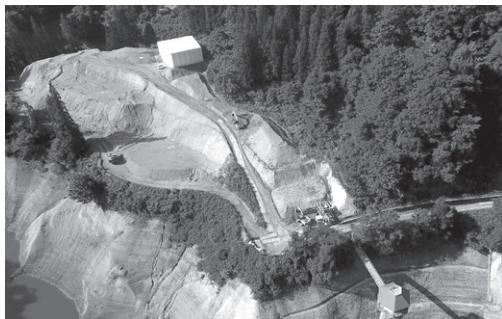
写真1 土取場

そこで運搬距離が短く、ダム築造時に築堤材料として採取された実績がある貯水池左岸上流を土取場とした。しかしこの土取場から採取される盛土

材の多くは計画時のW_{opt}±三五%と高含水比であった。また土取場内の採取位置により粒度、含水量の泥岩であり、雨水により脆弱化する懸念があり、そのままでは施工不能となる。

水比等が異なるため、盛土材の管理が重要な課題となつた。そこでボーリング調査（五箇所）を行い、どのような性状を持つ材料が分布しているかを把握し、細粒分の多いエリアは地表付近を密に仕上げるための材料として、施工の最終年度に使用することとした。

盛土材の採取においては土取場を一九ブロック（各面積 400 m^2 ）に分割してブロック毎に掘削することで露頭面積を最小限とし、降雨による泥濁化を防止した。また材料

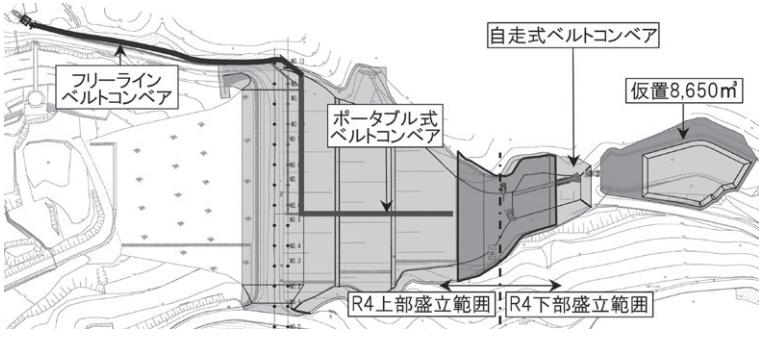
図3 ベルトコンベア配置平面図

狭隘な地形条件に対応するため、盛土材の運搬にはベルトコンベアを採用した。土取場から堤体頂部から中央にかけてはボーダブル式ベルトコンベアを設置した。また盛土施工期間が堤体安定上、農閑期でダム水位低下が可能な九月中旬～降雪までの時期に限られており、かつその期間中においても一畳以上降雨時には施工不能という厳しい工程の制約があった。そこで堤体下部の盛土においては、事前に下流に盛立材料を仮置きしておき、盛立面の任意な位置に材料を供給できる自走式ベルトコンベアを用いて運搬した。これらのベルトコンベア配置の工夫により、不整地運搬車が不要となり、作業効率が向上した。

堤体の腹付盛土の進捗に応じて、堤体上のベルトコンベアは順次撤去し、堤頂部の盛土は自走式ベルトコンベアを中央に配置して上流側、下流側と分けて施工し、盛土の進捗に伴う面積が狭くなる最終段階においては全面一層で盛立てを完了した。

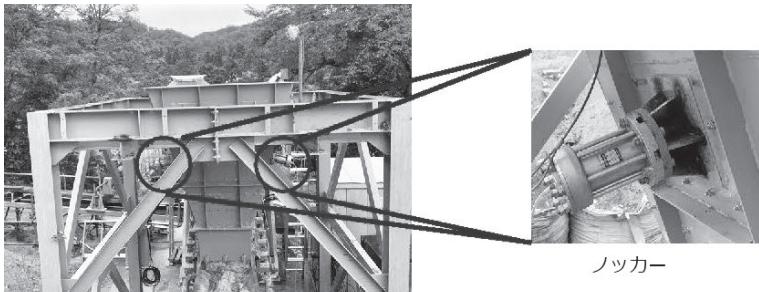
写真3 投入ホッパー

盛土材は先に述べたように高含水比泥岩であるため、事前試験ではコンベアのベルトに細粒分が付着し、またバックホウによるホッパーへの材料投入速度が早まるとホッパー内の閉塞が発生するなどのトラブルが発生した。そこでベルトには高分子樹脂コーティングベルトを採用して付着を抑制し、ホッパーには側面にノックバー基を配置、内側には高分子樹脂を塗布し、さらに乗継部には

目詰まり感知センサーと反射板を設置した。これにより当初は六〇 m^3/h 程度であった運搬能力が七五 m^3/h まで改善した。

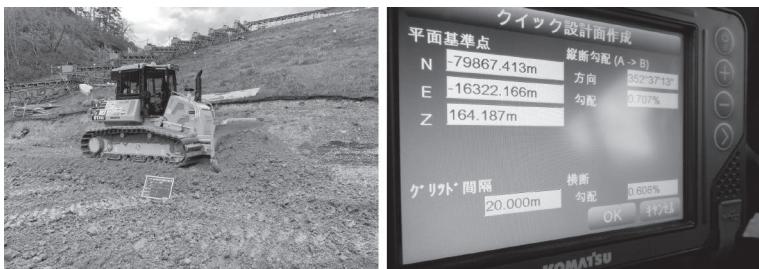
写真4 撒出し状況

(3) 堤体の掘削・盛立
既存ダムの堤体上という限られた施工エリアで効率的な施工を行うため、掘削・盛立には全面的なICT施工を実施した。既存堤体表面の撤去掘削においては面管理を実施し、水平・垂直方向の位置を重機のモニタに表示し、数値を確認して管理できるようにした。ブルドーザによる撒出しでは、天端標高をマシンコントロールにて管理し、撒出し高さ三〇cmを均一に施工した。転圧においては、振動ローラの操縦席モニタに既転圧エリアが転圧回数に応じた色で表示され、全ての施工対象エリアが仕様通り八回の転圧を示す赤色で塗り

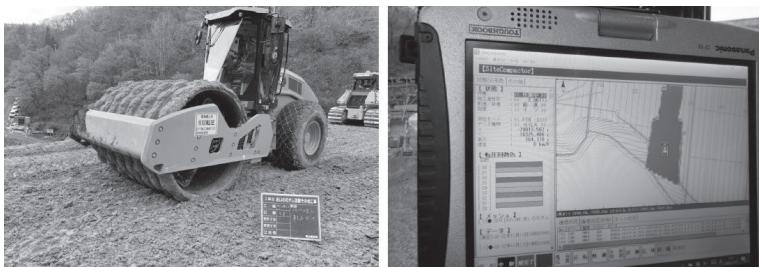
写真5 転圧状況

つぶされたことを確認することによって、締固め未実施箇所が生じないようにした。
