# 三次元起工測量データを活用した二重締切工堤防上取付部の計画

工事件名：令和3年度 北条新田排水機場建設工事  
発注者：中国四国農政局 道前平野農地整備事業所  
施工：東洋建設株式会社

# GNSS測量システムを使用した二重締切工鋼矢板圧入位置の障害物調査および撤去

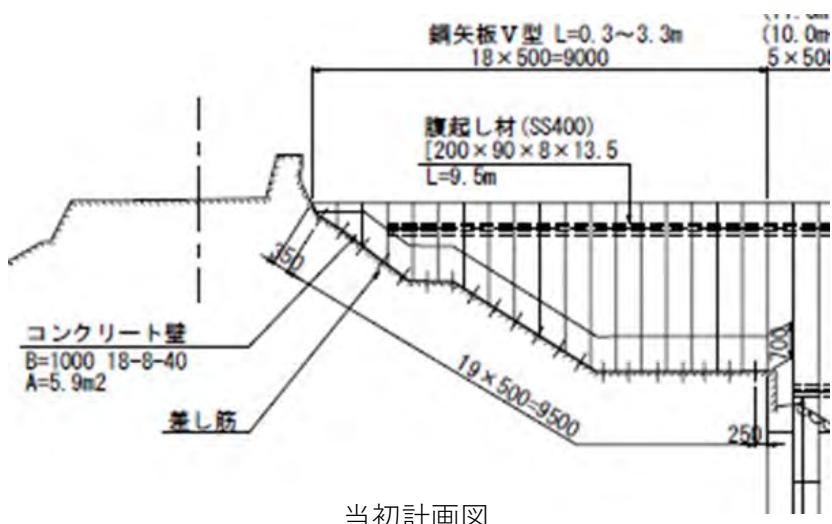
当初計画図

二重締切工の堤防取付部は、堤防の形状に合わせて長さの異なる鋼矢板を建て込み、基礎部にコンクリート壁を設ける計画であった。これでは、施工方法が複雑なうえ、コンクリート壁の施工が工程制限を受けるため二重締切工の完成が遅れ、のちに施工する排水樋門工や護岸復旧工などセメントを使用する工事の工程制限が守れない恐れがあった。

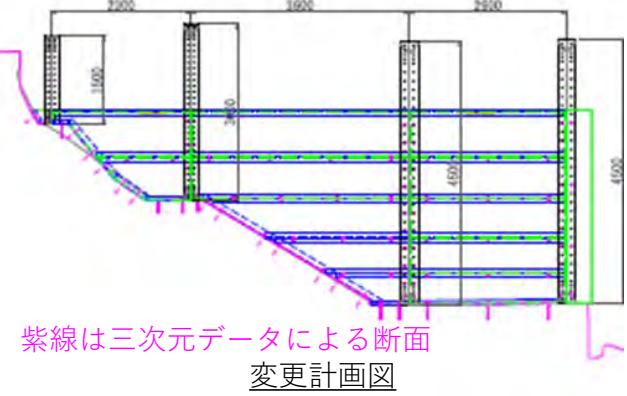
鋼製山留材、鋼板、溝形鋼など鋼材を使用した仮締切を計画し施工した。隙間にはゴムスポンジシートおよび水膨張性一液弾性シーラントを使用した。三次元起工測量データを活用して複雑な既設構造物の形状を把握し計画することで、既設構造物に干渉することなく施工することができた。

紫線は三次元データによる断面  
変更計画図

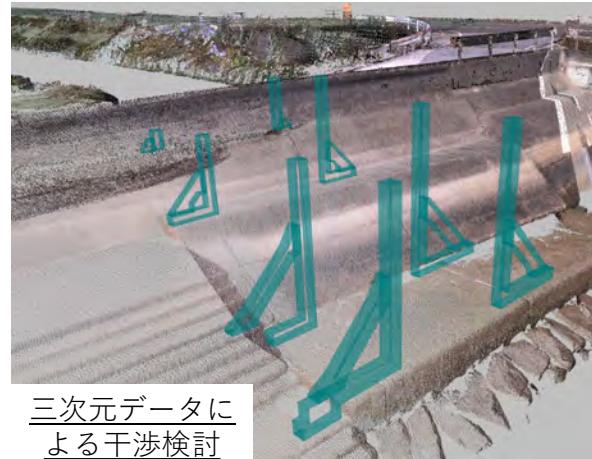
三次元データに  
よる干渉検討

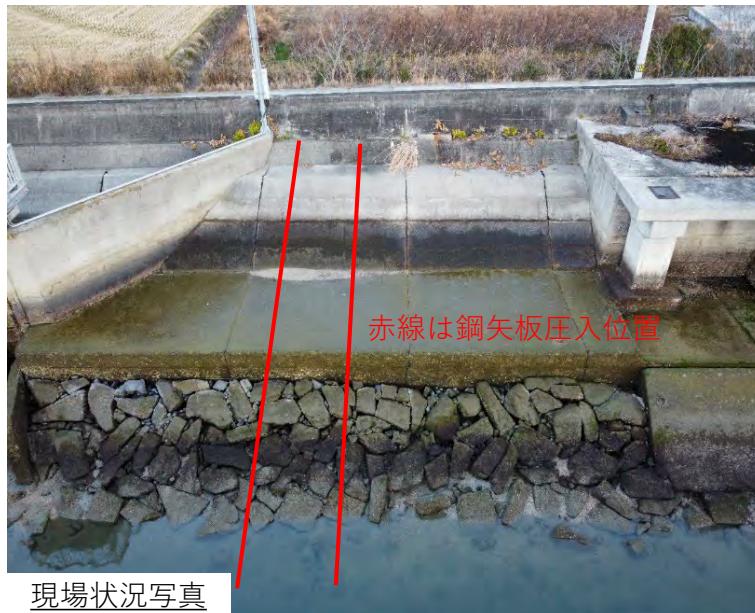
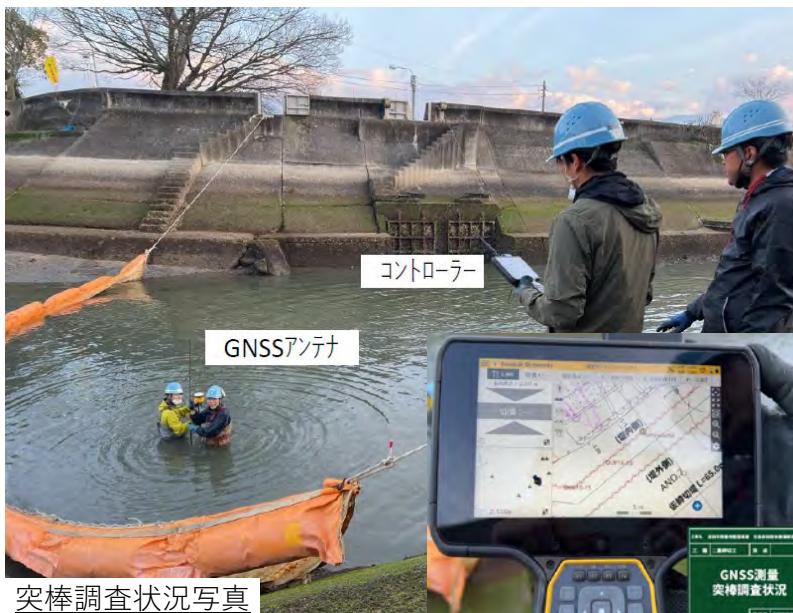
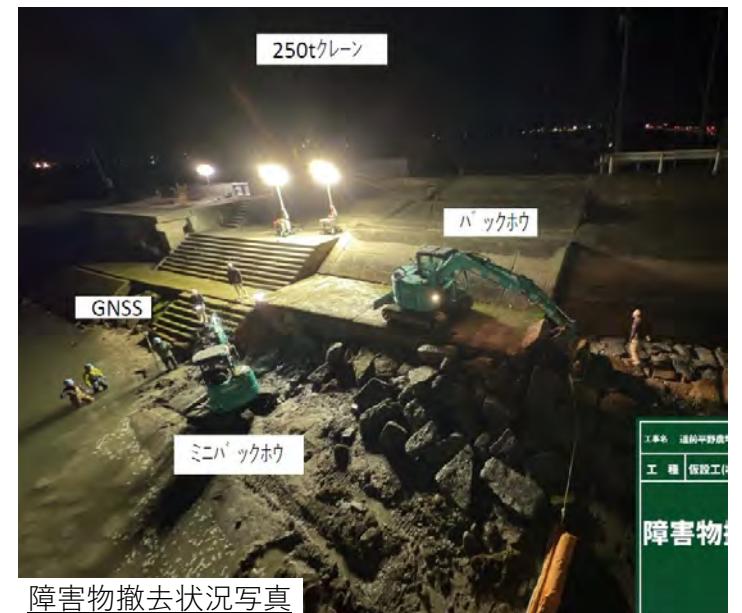
鋼矢板圧入位置について、GNSS測量システムを使用した突棒調査を行い、障害となる捨石の範囲および障害物の位置を把握した。障害物撤去は、大潮干潮時にオールテレンクレーン250t吊を使用してバックホウ0.4m<sup>3</sup>およびミニバックホウを河川内に吊り込み、鋼矢板圧入の障害となる石を取り除いて河川内の土砂で埋め戻した。事前突棒調査の結果に基づいて撤去作業を行うことで、限られた時間内で確実に障害物を撤去することができた。その結果、鋼矢板圧入時に一度も障害物に当たることなく円滑に作業を進めることができた。
