小断面トンネル工事における遠隔臨場（岩判定）の採用

工事件名：豊川用水二期 東部幹線併設水路 浅間・風越工区工事
発注者：水資源機構
施工：(株)大林組

掘削延長約4km、掘削断面10m²の小断面トンネルを2方向（2切羽）から掘削する工事

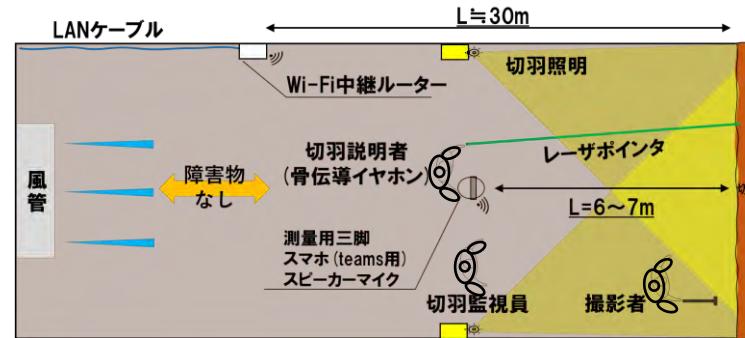
スマホ用の伸縮棒と
5cm区画の金網

水書用紙と
伸縮性ワイパー

評価項目	評価内容	WEB会議システムによる判断
① 切羽の状況(鏡面)	自立、一部肌落ち、要対策等	可
② 岩盤の状況	ハンマーが跳ね返る、崩れる、刺さる、土砂状等	可
③ 風化・変質	新鮮、風化、粘土状等	可
④ 割れ目の間隔	100cm、50-20cm、5cm以下等	定規などの対比物がないと 数値の判断が困難
⑤ 割れ目の形態	ランダム、層状・片状、土砂状、粘土状等	可
⑥ 割れ目の状況	密着、開口、粘土を挟さむ等	可
⑦ 湧水状況	なし、にじみ、噴出等	にじみ、鏡肌、照明の反射が 区別しにくく、見分けが困難

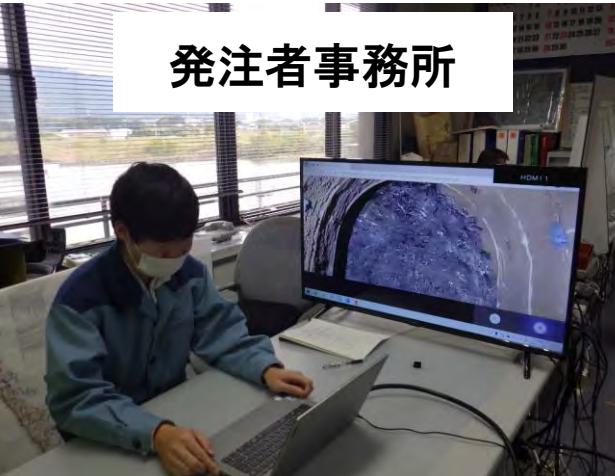
⑦湧水状況の確認
