国営事業地区等フィールド調査 学生支援事業

令和6年度

当協会では協会設立50周年事業として、優れた技術者の育成・確保の観点から、大学において担当教員の指導の下に国営事業地区等をフィールド調査し卒業論文等を作成する学生に対して、旅費、宿泊費等の諸経費を支援する事業を実施しています。今回、令和6年度事業の支援学生から研究成果の報告がありましたので紹介します。

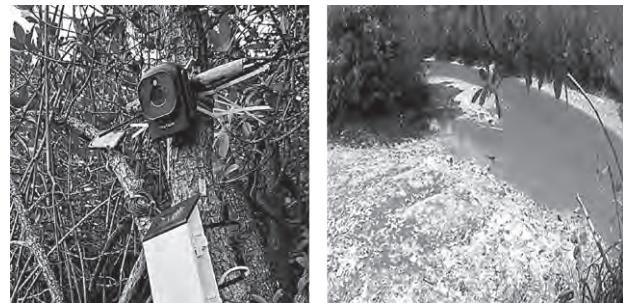
図1 機材設置風景(左)と定点カメラによる撮影画像(右)

本研究では、石垣島の宮良川河口付近に設置したタイムラプスカメラ(DVR-T 1、ハンファジャパン社製: 図1)で撮影した2024年7月19日から8月21日までの約1か月分の画像(2364枚)と同期間に水位・ECセンサー(CTD-10、METER社製)で取得した水位および電気伝導度データを使用した。河川の画像は30秒間隔で撮影し、水位および電気伝導度データは1時間ごとに記録した。電気伝導度データは塩分データに変換した。また、気象庁の1時間降水量データ²⁾も取得し、解析に使用した。モデルの構築と評価には、1時間間隔の画像データを使用し、水位および塩分データを7:3に分割し、トレーニングデータ1654枚とテストデータ710枚を準備した。水位および塩分の推定には、以下の2種類の畳み込みニューラルネットワーク(CNN)モデルを適用した。

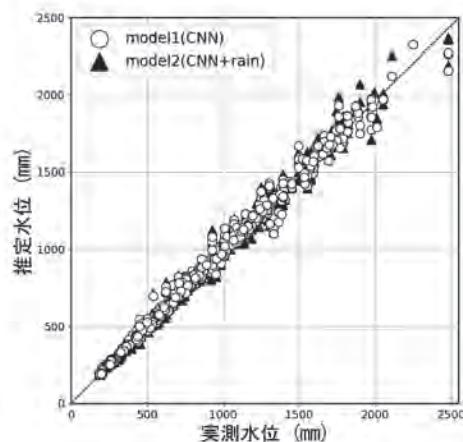
図2 実測水位と推定水位の関係

度が低下したのは、降水量データがノイズとして作用した可能性があると考えられる。降水がある場合には、降水量データを組み込んだモデル②で精度が向上した。また、モデル①およびモデル②における実測値と推定値の散布図(図2)から、水位が高いときや雨滴が付着した画像で誤差が大きくなる傾向が確認された。さらに、モデル②では高水位時の誤差がやや改善されることが確認された。以上のことから、降水時の精度向上を目指したモデルの構築が重要であることが示唆された。

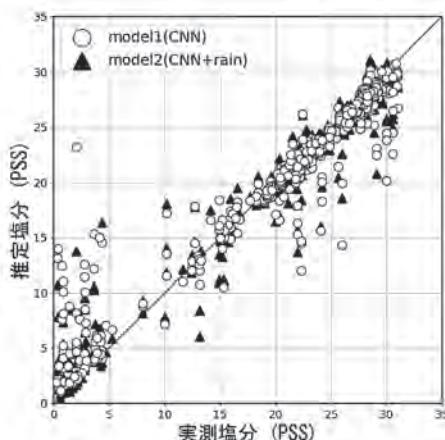
図3 実測塩分と推定塩分の関係

結果(表2)から、降水時にはモデル②で大幅な精度向上が確認された。実測値と推定値の散布図(図3)から、特に、低塩分時において、推定精度が向上する傾向がみられた。降水量は河川流量や取水量に強く影響を及ぼすことから、河口域の塩分動態に関連するデータをモデルに入力することで推定精度が向上したものと考えられる。

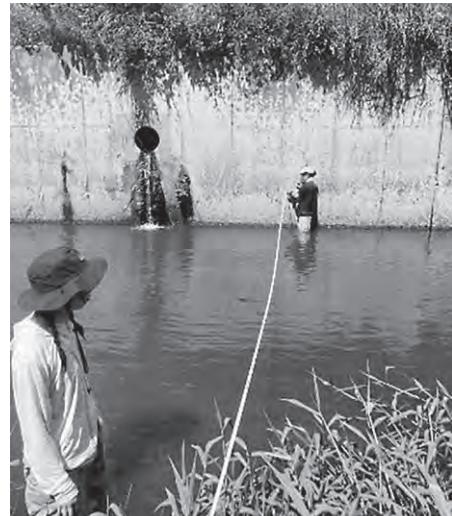
写真1 断面調査の様子

水理モデルの構築に必要な河床地形を得るために、対象区間の計36横断面について、水面幅および水深分布を計測した。その際、各断面の水面幅は巻き尺を用いて計測し、水深は水面幅に合わせて5から10地点において、コンベックスを用いて計測した(写真1)。また、各断面の調査時の水温および塩分濃度をCTDプロファイラ(Castaway、Xylem社製)を用いて計測した。

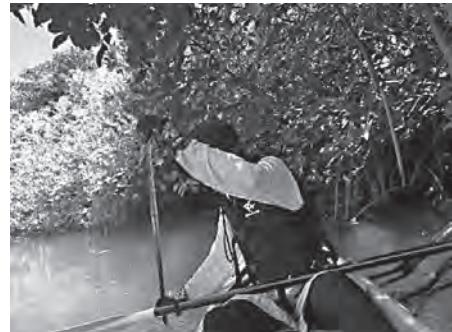
写真2 カヌー調査の様子

水理解析の検証用データとして、水位・ECセンサ(CTD-10、METER社製)により水位を観測した。水位センサは10分ごとにデータを取得し、データロガー(ZL6、METER社製)により記録した(写真2)。

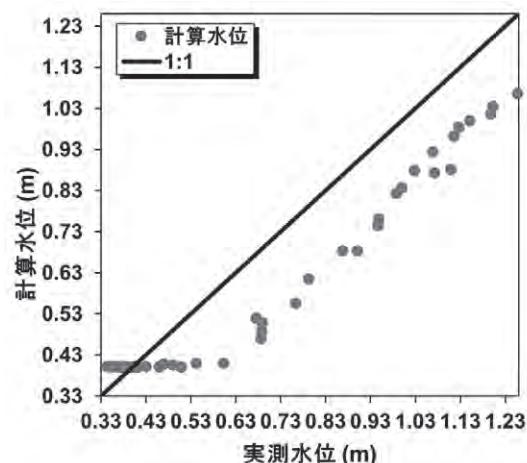
図1 実測水位と計算水位の散布図
(平喜名堰下流側水位との比較)

水位センサにより観測された平喜名堰下流側の水位と同期間における水理解析により算出された水位を図1に示す。MAEは0.11、Rは0.97、NSEは0.82であり、潮位変動に伴う水位の時間変化が良好に再現できたが、満潮時に過小評価、干潮時に過大評価する傾向がみられた。この要因として、河床地形の精度やマニングの粗度係数の設定の影響が考えられる。

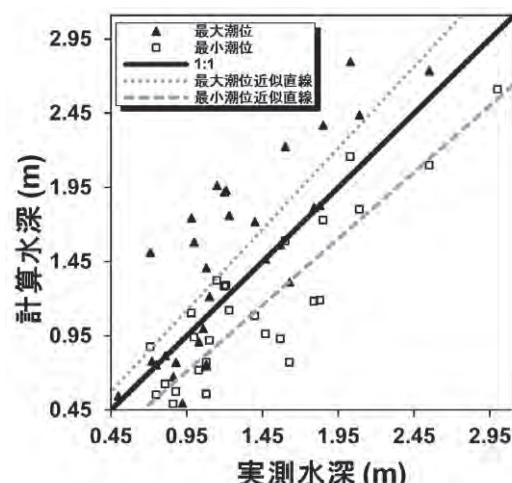
図2 実測水深と計算水深の散布図
(カヌー調査水深との比較)

対象水域における水深の縦断分布と同期間における水理解析での計算結果を図2に示す。MAEは0.32、Rは0.80、NSEは0.45となり、水深の空間分布の傾向を再現できていることを確認できた。

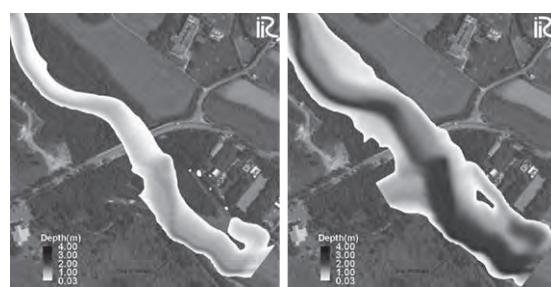
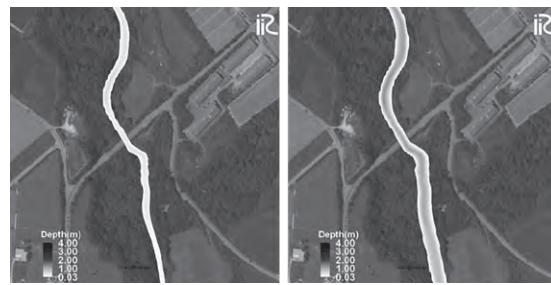
干潮時と満潮時の上流と下流の水深をそれぞれ図3-4に示す。上流においては水深の変化が大きく、下流付近では水深の変化に加えて、水域面積の変化も確認された。これは下流域の平坦な地形と潮汐の影響を受けていることに起因すると考えられる。

図3 上流の水深分布(左：干潮、右：満潮)

図4 下流の水深分布(左：干潮、右：満潮)

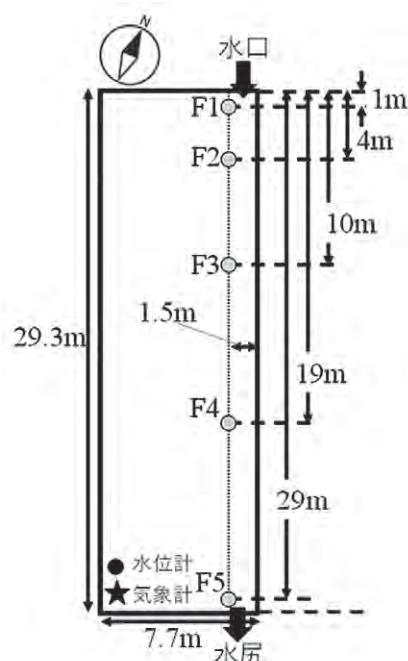
図1 水田概略図

対象地域は神奈川県藤沢市稻荷にある短辺7.7m、長辺29.3mの水田である(図1)。現地では、従来の水田水温測定として、水温計による水温測定を行った。水温計は、水口から1m、4m、10m、19m、29mの地点(F1～F5)に設置した(図1)。水温計は、水温表層の温度を測定するため、ウキ代わりのアルミ箔で覆った発泡スチロールに括り付け、水位の変動に応じて常に水面から1cm深度の水温を測定するように工夫した。測定は10分間隔で、7月1日～9月25日を行った。ドローン撮影では、DJI Mavic3T(サーマルカメラおよび光学カメラ搭載)を用いた。ドローン撮影は、7月26日、8月6日を行った。撮影後、サーマル画像についてはATYGEOTHERMAL M3Tを用いて画像を写真測量ソフトウェアPix4D mapperで解析できる形式に変換し、Pix4Dmapperで解析を行い、サーマル画像のオルソモザイクを作成した。作成したサーマル画像のオルソモザイクは、ArcGIS Proを用いて、F1～F5の水温計設置付近の1m²程度の平均温度を求めた。大気の影響を受けないサーモグラフィによる測定として、ハンディサーモグラフィ(以下、手動サーマル)を用いて、F1～F5周辺の水田の真上から6枚サーマル画像の撮影を行った。F1～F5でサーマルドローン測定(以下、ドローン)、手動サーマル、そして水温計でそれぞれ測定した温度の比較を行った。

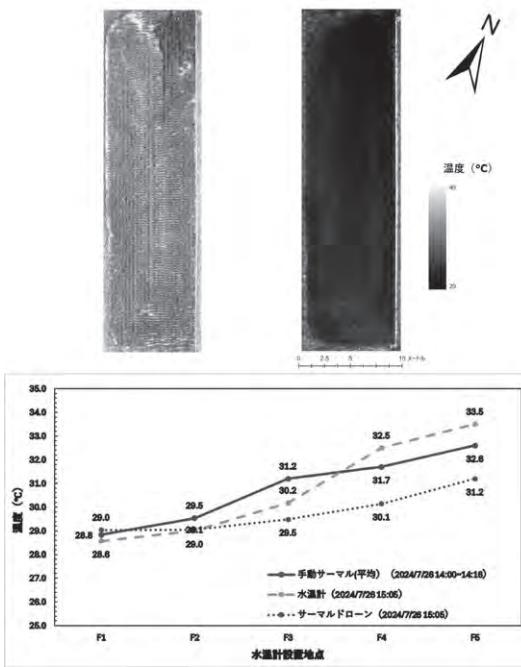
図5 2024/07/26/15:05のグラフと温度分布図

えられる。湛水がされていない場合には、水温計が地上部に露出しており、発泡スチロールで日陰になった場所の気温を測定していると考えられる。また、湛水があり水中に水温計があった場合でも、灌漑が行われておらず水に動きがない場合には、高さ方向に温度分布が生じるため、水温計のある深度の温度を測定していたと考えられる。水温計はウキとしてアルミ箔で覆った発泡スチロールの下側に固定しており、そのため、日射があたらず、ドローンで測定した温度よりも低い温度が測定されたと考えられる。灌漑されて水が動いている場合には、深度方向の温度分布は無視でき、同じ温度とみなすことができるため、水温計でその地点の水温が測定できていると考えられる。灌漑されているときの水温計とドローンの測定値は0.4°Cの誤差(図5のF1、F2)で測定できていた。

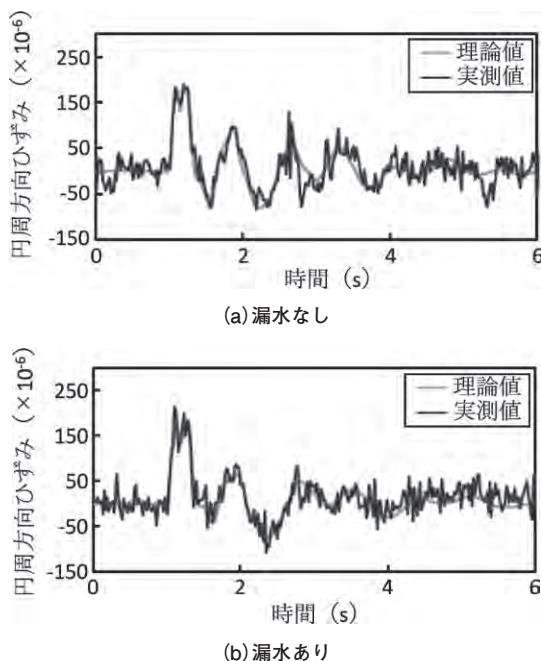
図1 円周方向ひずみの時系列結果

円周方向ひずみの理論値および実測値の時系列グラフを図1に示す。水撃圧発生に伴う管材変形をDIC法を用いて計測できていることが確認された。円周方向ひずみの理論値および実測値の高速フーリエ変換結果を図2に示す。理論値より算出された水撃圧の周波数付近において振幅スペクトルのピークが確認された(図2、図中①)。漏水の有無で比較すると、漏水がないケースよりも漏水があるケースの方が振幅スペクトルのピーク値が小さいことが確認された。

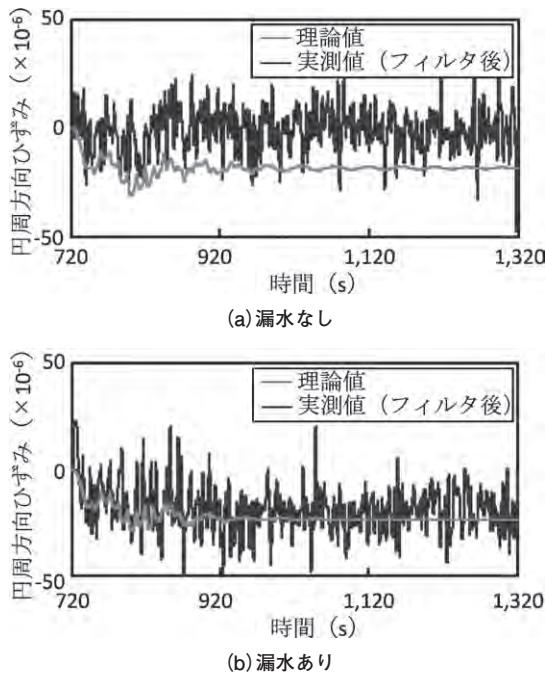
図3 円周方向ひずみの時系列結果

円周方向ひずみの理論値および実測値(フィルタ後)の時系列グラフを図3に示す。理論値と比較して実測値では細かい変動が多く確認された。ポンプ運転停止後の1周期に着目すると、大まかに変動をとらえていることが確認された。円周方向ひずみの理論値および実測値の高速フーリエ変換結果を図4に示す。円周方向ひずみの理論値において、水撃圧の理論値の周波数付近において振幅スペクトルのピークが確認された(図4、図中①)。円周方向ひずみの実測値では、ノイズの影響により複数の周波数において振幅スペクトルのピークが確認された。水撃圧の理論値の周波数付近において振幅スペクトルのピークが確認されたが、ノイズの影響により理論値よりも振幅スペクトルのピーク値が大きな値となった(図4、図中②)。

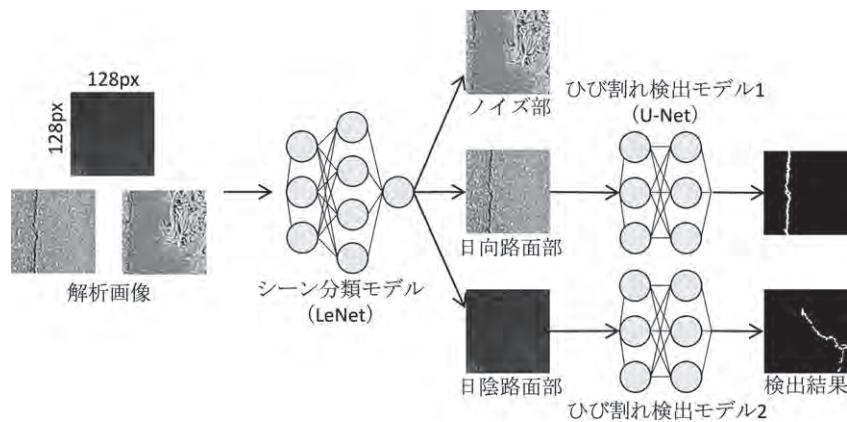
図1 ひび割れの解析フロー

構築したひび割れの検出フローを図1に示す。128×128pixelsの分割された解析画像はシーン分類モデルによってノイズ部、日向路面部、日陰路面部に分類される。ノイズ部は、植生や欄干、白線等路面以外の物体が写っている画像と定義した。日向路面部、日陰路面部に分類された画像は、それぞれの路面画像に適したひび割れ検出モデルによってひび割れの有無が各ピクセルに対し判定される。

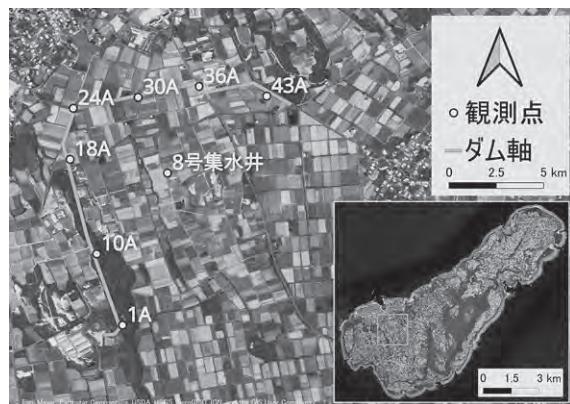
図1 喜界島の対象流域と観測点

総貯水容量180万m³を有する喜界地下ダムは、図1に示すようにダム軸沿いの観測孔と8箇所の集水井にて、2000年4月1日から1か月間隔で地下水位が観測されている。例として、図2に観測孔1A、30Aおよび8号集水井の地下水位の経時変化を示す。本研究にて対象とする予測日は2023年1月1日(以下、3か月後予測日と記す)、2023年4月1日(以下、6か月後予測日と記す)とする。機械学習の入力変数には、地下水位を含め、喜界島にて観測されている降水量と平均気温、最高気温、平均風速、最大風速を設定した。例として、降水量と平均気温を図3に示す。貯水量予測モデルの軸となる学習アルゴリズムは、決定木系のExtremely Randomized Trees(ERT)¹⁾、Gradient Boosting Decision Trees(GBDT)²⁾、実績の多いSupport Vector Regression(SVR)³⁾を採用した。

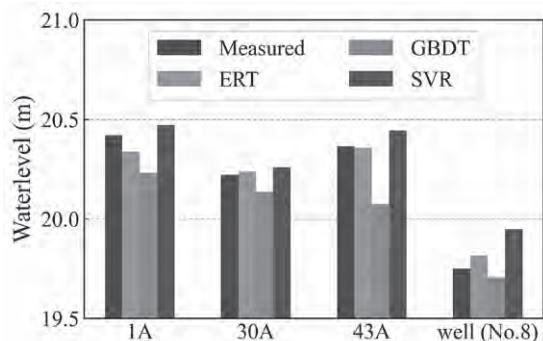
図4 学習アルゴリズムの精度の比較

学習アルゴリズムを選定するため、3つのアルゴリズムに対して代表的な観測孔と集水井にて予測した水位の結果を図4に示す。図中、予測日の実測データを併記しており、ERTの精度の良さがわかる。これはERTの学習過程では分岐選択にランダム性を取り入れていることが要因と推測される。ERTにより予測した予測日の貯水量について、3か月後予測、6か月後予測の結果を図5に示す。図中、100回の予測計算に基づく予測の分散を示す。本モデルでは、6か月後までの貯水量を良好に予測する一方で、予測期間が長くなるにつれて予測の分散は増大している。

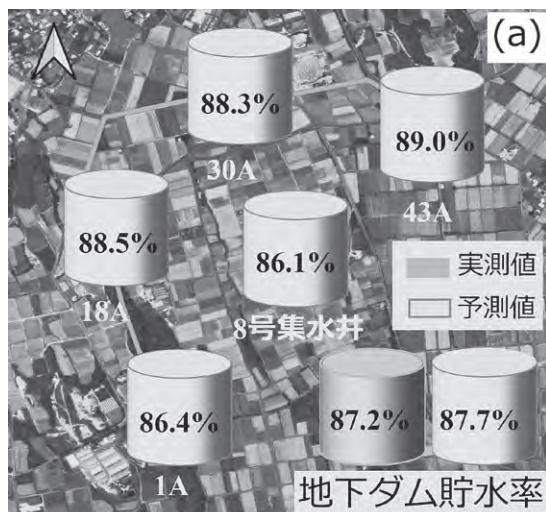
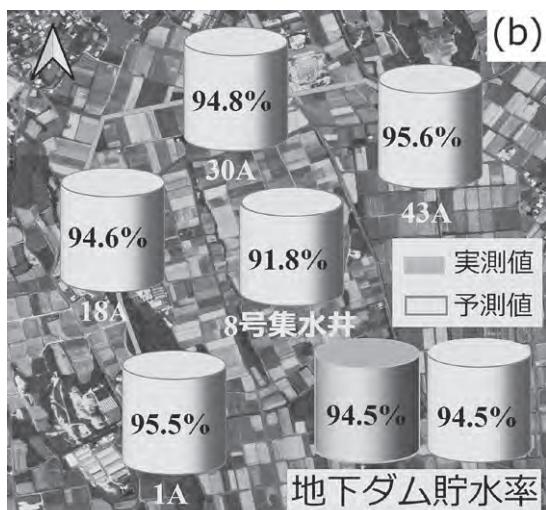
図6 地下ダム貯水率の予測：(a) 3か月後, (b) 6か月後

観測孔単独で貯水量を予測した結果 V_i 、ならびに V_i の平均をとった予測貯水量 \bar{V} を明示するため、図6に3か月後と6か月後の予測結果を描く。図中、 V_i や \bar{V} を総貯水容量で除した貯水率として、実測の貯水率とともに数値を記している。単一の観測孔より予測される値は実測値の前後でばらつく結果になる。これは図2に示すように、観測孔ごとに固有の水位変動幅を有していることから、観測孔単独で貯水量を予測すると数値にはばらつきが生じるためである。開発した貯水量予測モ

ルは各観測孔の水位変動特性を平滑化するモデルであり、良好な予測値を導くことができる。

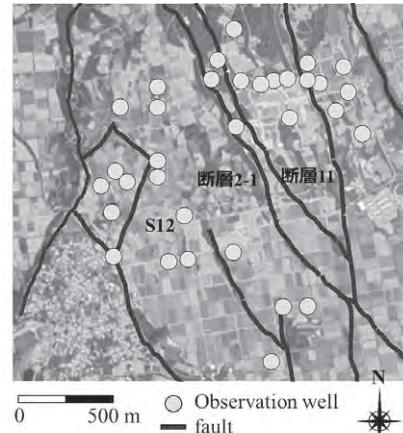
図1：地下ダムサイトの観測孔と断層の位置

対象地域は鹿児島県喜界島の南西部の喜界第2地下ダム建造予定地である。図1に観測孔と地下ダムサイトにおける断層の位置を示す。数多くの断層を有する点が喜界島の地質的特徴であり、図2に示すように断層による岩種のずれが生じている。本研究では34点の観測孔にて単孔式希釈試験を実施し、平面座標や標高の異なる151箇所のデータを取得した。

透水係数の空間分布を可視化するため、図1に示す地下ダムサイトの2000m四方の補間領域を標高-49.0m~6.0mまで50m×50m×1mの要素で区分した。各要素の重心位置に対して標高ごとに逆距

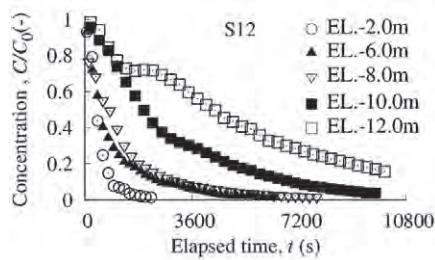
図3：観測孔S12における濃度低下曲線

単孔式希釈試験では、 $C_0 = 0.744 \text{ mg/cm}^3$ の初期濃度となるよう孔内にNaClを投入し^{1,2)}、電気伝導度ECの変化を計測して濃度C (mg/cm³)に変換した。また、断層と透水係数の関連性を検討するため、同じ断層帯に位置する観測孔を用いて動水勾配Iを算出した。観測孔S12を例として、濃度低下曲線を図3に示す。深度が増すにつれ緩やかな濃度低下を呈しており、地下水流动と透水係数は不均一であることを示している。

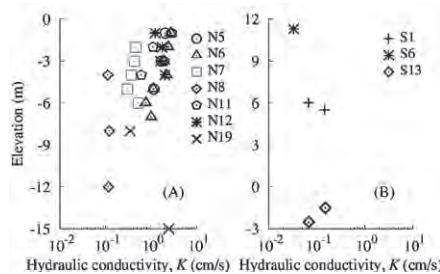
図4：透水係数の鉛直分布の例(A)北部(B)南部

透水係数の鉛直分布の同定結果を図4に示す。観測孔を代表して北部に位置する7点に対する結果を(A)、南部に位置する3点に対する結果を(B)に示す。図4(A)と(B)では断層帯が異なり、北部に位置する(A)の透水係数はばらつきが大きく、南部に位置する(B)は 10^{-1} cm/s 付近に集中しており、断層帯ごとに分布傾向は異なる。

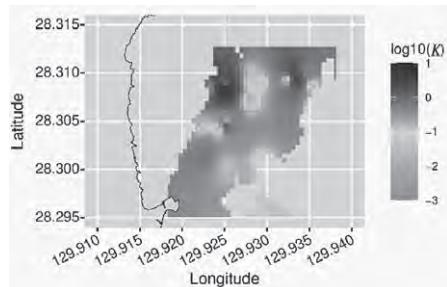
図5：断層を考慮しない2次元IDW(EL.-2 m)

図5に標高-2 mに対する2次元IDWの結果を示す。北部で透水係数はばらつく傾向は捉えられているものの、南部などの観測点の少ない範囲における透水係数の不均質性の再現性は乏しい。また、断層による岩種のずれを考慮できていないため、断層が形成された約20万年前の地層状態⁴⁾に戻すことを考える。つまり、基盤標高を揃えてから標高ごとにIDWを行い、元の標高に戻す方法を実施する。図6は断層を考慮した2次元IDWの結果であり、図5とは明確な違いが生じている。これは基盤標高を揃える作業により標高内に含まれる観測点数が少なくなったことに起因する。

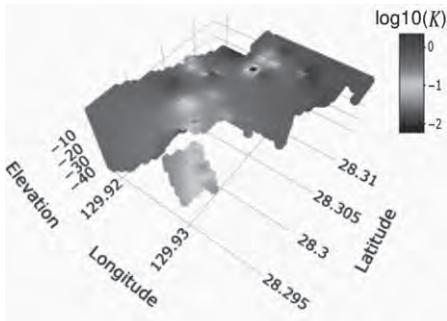
図7：透水係数の3次元モデル

そこで、より自然な透水係数分布の作成のため、基盤標高を揃えた状態で空間全体にIDWを適用する3次元IDWを実施した。図7は得られた透水係数分布の空間モデルであり、透水性は相対的に北部で高く南東部で低いことを視覚的に捉えることができる。空間モデルの標高-2 m地点を抽出した結果を図8に示す。2次元IDWと比較して補間の際に使用する観測点の数が増えるため、図5や図6より詳細に透水係数の不均質性を表すことができている。

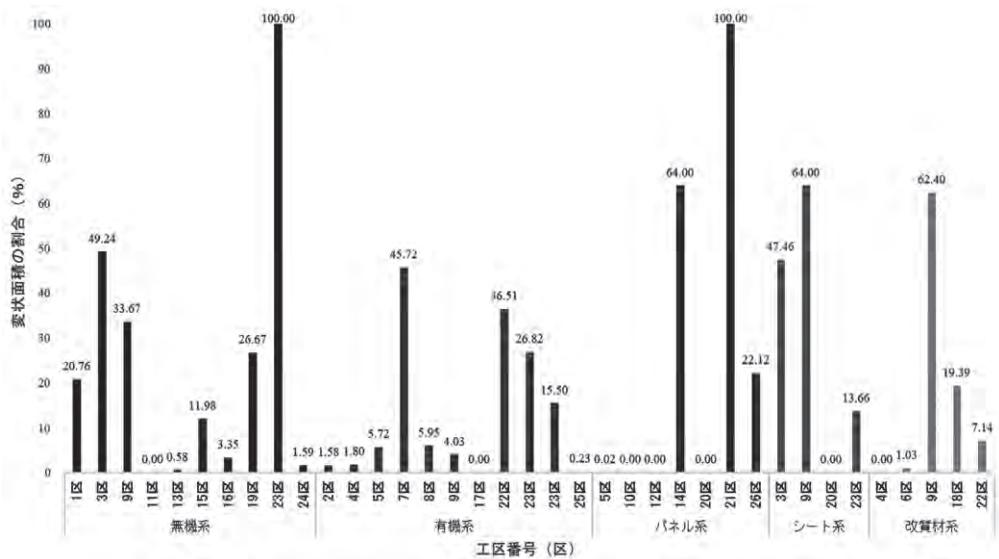
Fig.1 各工法の変状面積の割合

工法ごとの浮き・剥離が生じている面積(以下「変状面積」とする)の割合をFig.1に示す。Fig.1より、同じ工法区分でも工法によって変状面積が大きく異なることが確認された。

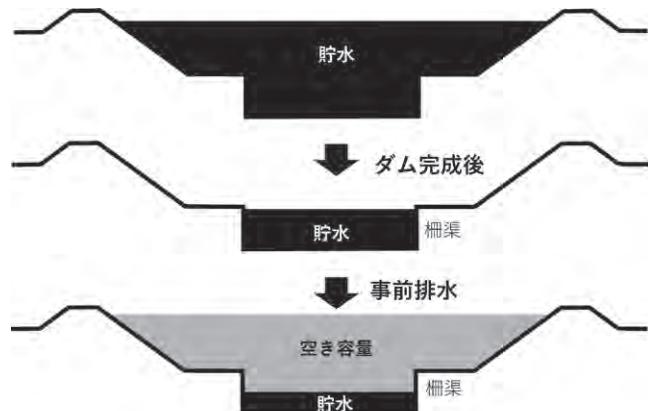
図2 ダム完成以前(上)、現在の平時のクリークの水位(中)と事前排水時のクリークの水位(下)のイメージ

クリークの清掃や法面管理などの維持管理は、地元農家によって行われている。嘉瀬川ダム完成以前、クリークの水位は満水で管理されていた。嘉瀬川ダム完成以降は、法面の崩壊を防止するために框(かまち)管理と呼ばれる、水路の天端程度

の水位(水深約1m)で管理されている。渴水時においてもダムからの補給水でクリークの水が枯れることがないため、框管理が維持されている。

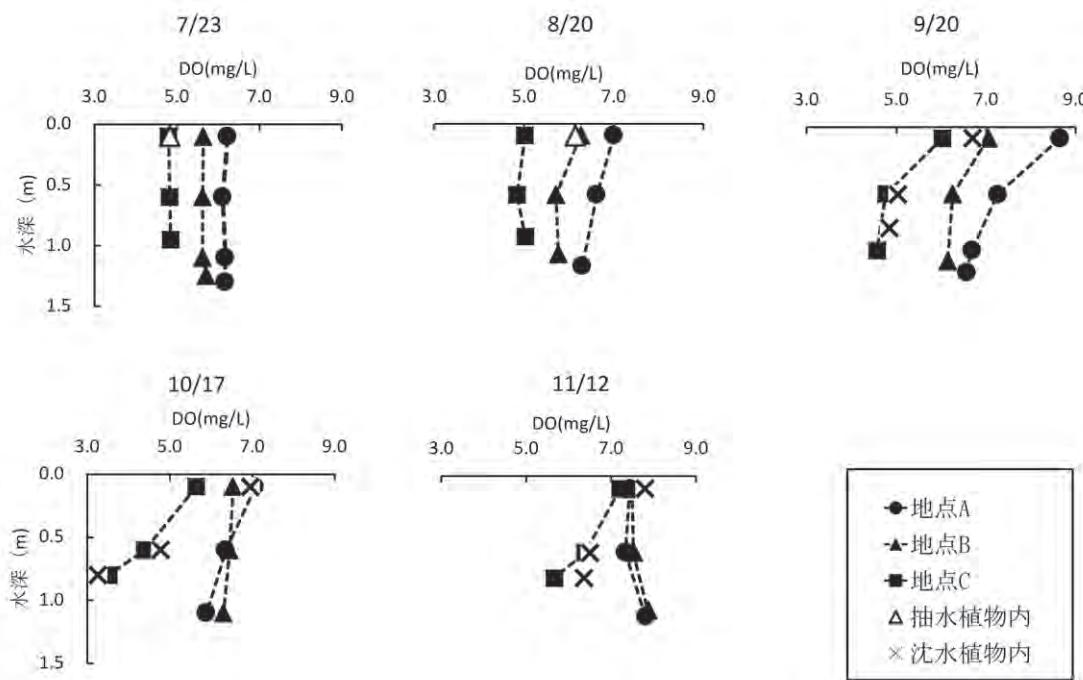
図3 溶存酸素濃度の鉛直分布の変化

図3に7月から11月にかけてのDOの鉛直分布の時空間変動を示す。下流側の地点ほどDOが低くなる傾向がみられ、9月以降は地点Cの底層でDOの低下が顕著であった。これは、下流の地点ほど、有機物の分解に伴う溶存酸素の消費の影響が大きかったことを示唆している。7月と8月の抽水植物群落内(地点Bの直下流)では、クロロフィルa濃度は地点Bに比べ高かったが、DOは地点Bよりも小さくなかった。これは、抽水植物による日射遮断により植生群落内では水中日射量が小さくなり、植物プランクトンの光合成による酸素供給量が小さかったためと考えられる。また、9月、10月および11月の沈水植物群落内(地点Cの直下流)では、クロロフィルa濃度は地点Cとあまり差がなかったが、DOは地点Cよりも高く、表層ほどその傾向が強かった。これは、沈水植物の光合成による酸素供給が卓越したことによると推察できる。
