# 透視度に影響されない水中構造物点検技術 『音響カメラ搭載型ROV』

株式会社本間組 土木事業本部 技術部 技術開発研究室

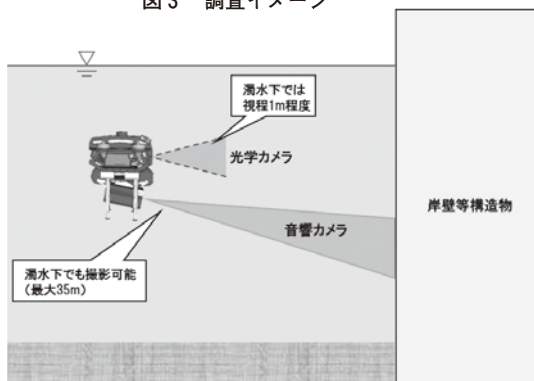
図4 濁水下における調査イメージ

港湾工事において、ブロック積出岸壁として使用する矢板式の岸壁を対象に、「音響カメラ搭載型ROV」を用いて健全度調査を実施した(図3)。この調査は鋼矢板(水深三m×延長七〇m≒二一〇m)と岸壁前面の海底地盤を対象に表1に示す作業手順で調査を行った。なお、撮影時間は〇・五〜一時間程度であった。調査当日は水中透視度が一〇m以下であり、光学カメラで撮影するためには五〇cm程度まで対象物に近接する必要がある(図4)。また、鋼矢板には藻や海草などが繁茂しており、外観からは鋼矢板の健全度が確認できない状況であった。
