釜無川国営施設機能保全事業

徳島頭首工補修工事

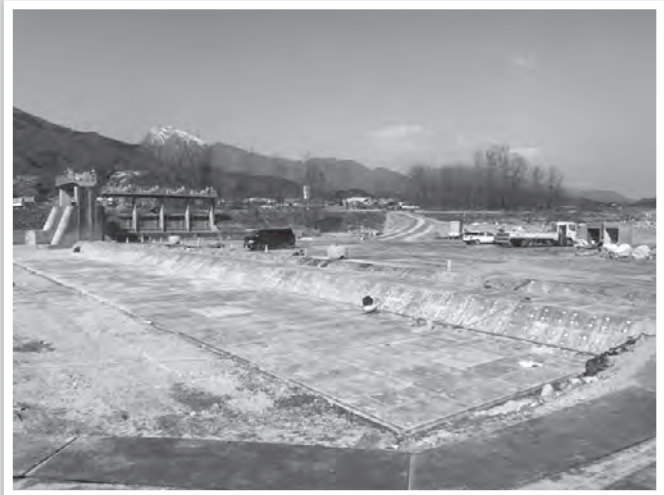
本工事は、頭首工の摩耗対策として、主に表面コンクリートをハツリ除去し、超高強度繊維補強コンクリートパネル(A=1,223㎡)に置換えるものです。

置換え工事は3月中旬時点で約1,100㎡が完了しており、3月末までには全数量が完了する予定です。その後仮締切りの撤去等を行い、5月末に全体工事を完了する工程で工事を進めています。
