—本格化した東日本大震災復興工事—

亘理・山元農地海岸特定災害復旧事業 須賀海岸堤防災害復旧(その3)工事

(東北農政局 仙台東土地改良建設事業所 亘理・山元土地改良建設事業建設所)

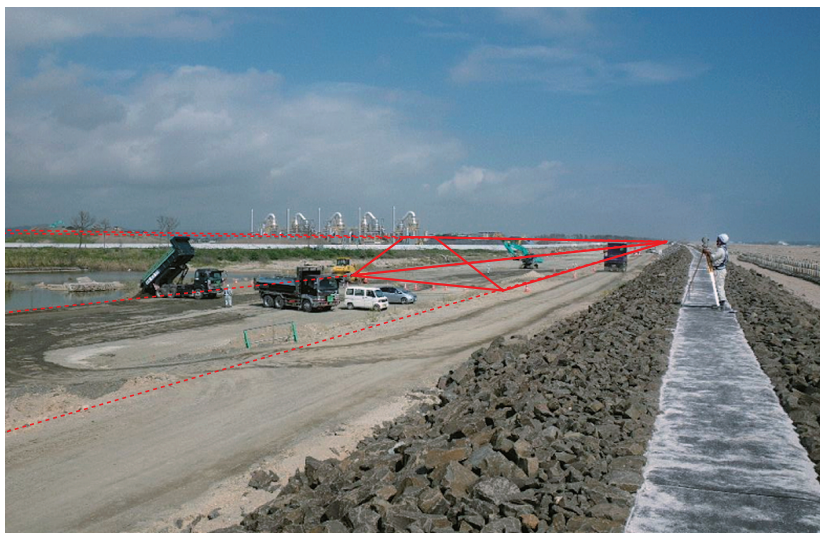
赤線は復旧堤防の完成イメージ
