亘理山元特定災害復旧事業 落し堀排水路災害復旧(その3)工事

(東北農政局 仙台東土地改良建設事業所 亘理・山元土地改良建設所)

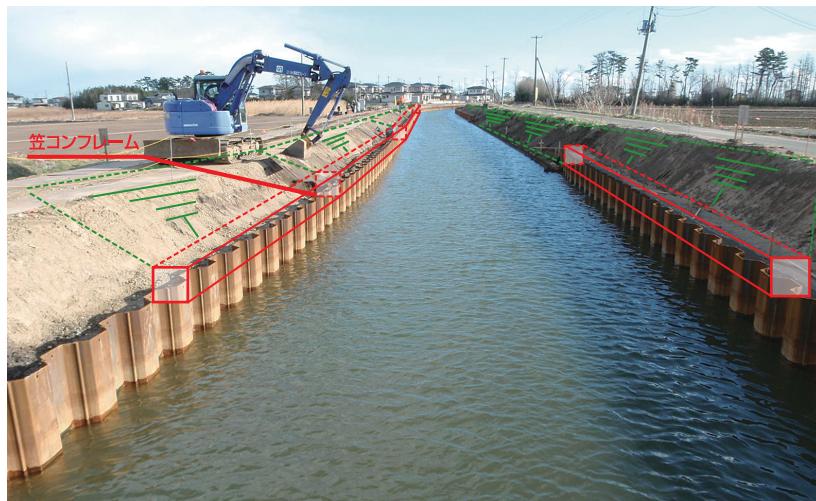
工事内容としては、旧コンクリートブロック張水路に代え、鋼矢板打込護岸を打設するものです。鋼矢板上部には笠コンフレーム(二次製品)を設置して中詰コンクリートを打設し、山土砂(購入土)により法面を整形して復旧します。
